# МАГНИТНАЯ ТОМОГРАФИЯ

для «нулевой инспекции» технического состояния вновь построенного газопровода

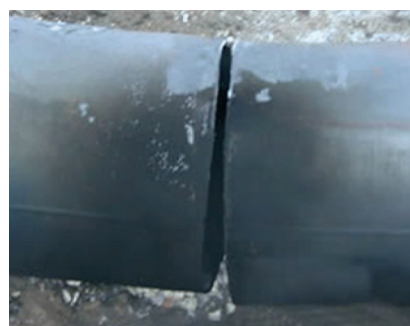
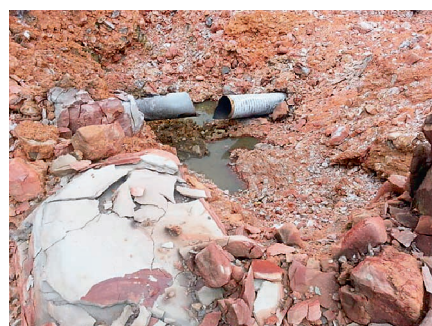
РИС. 1. Разрушение сварных соединений газопроводов в горных условиях:  
а) ООО «Баштрансгаз», б) SSGP

а)

б)

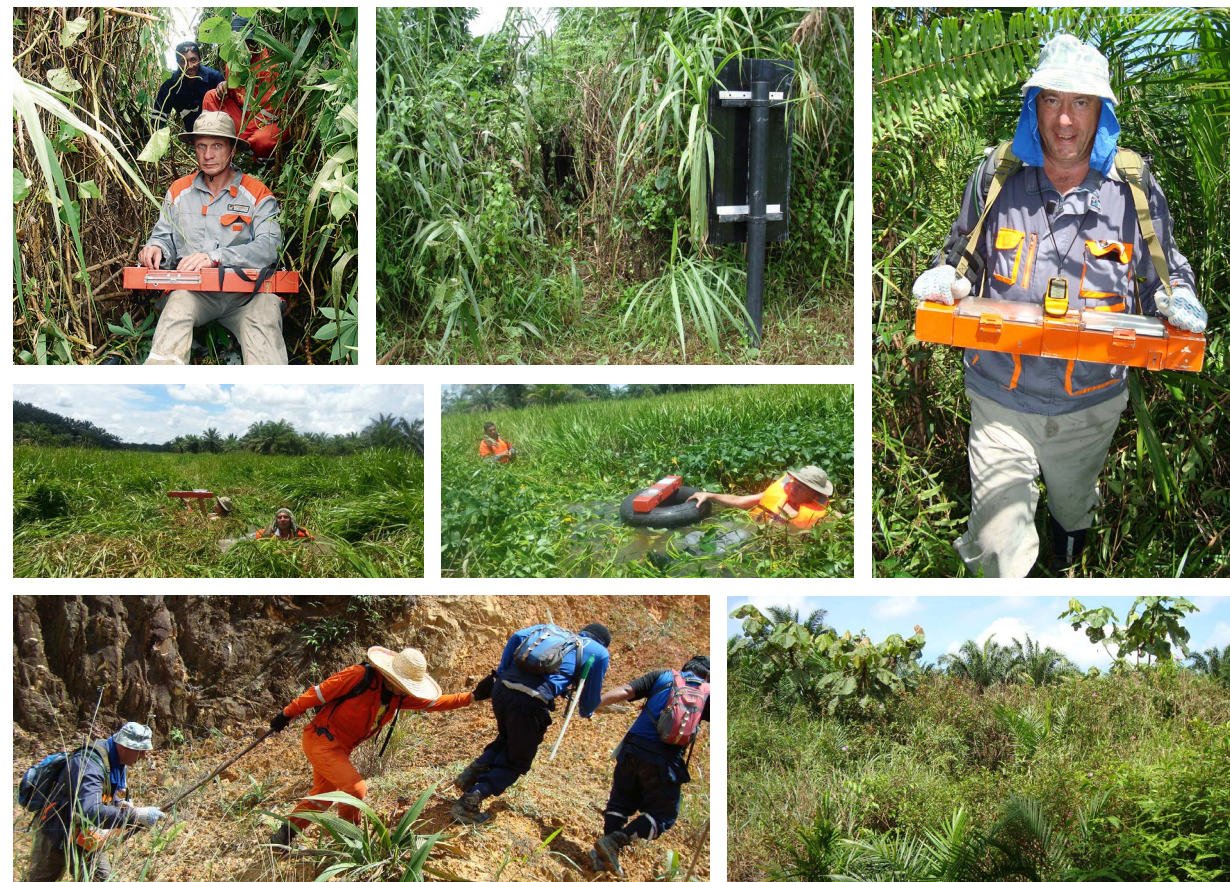
Обследование в Малайзии проходило в достаточно сложных условиях болотистой и горной местности, где высока вероятность оползней и дополнительных нагрузок. Кроме того, тропические джунгли позволили в полной мере оценить надежность технологии МТМ в целом (см. рис. 2).

РИС. 2. Условия полевого сканирования МТМ на объекте SSGP (Борнео)

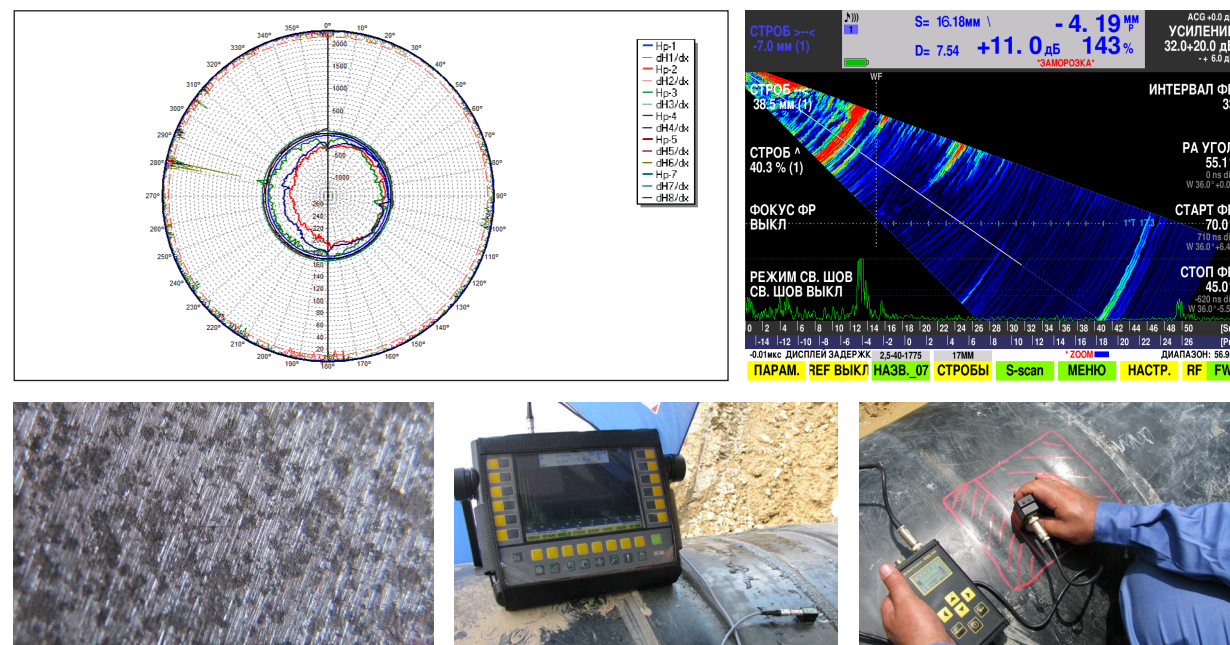
В результате выполненных работ были впервые в мировой практике не только выявлены и подтверждены в контрольных шурфах микротрещины в области сварных соединений (см. рис. 3), но и установлены параметры безопасности для всех дефектных участков с учетом величины механических напряжений.

По результатам верификации данных МТМ в контрольных шурфах вероятность выявления (POD) требующих ремонта дефектных стыков составила 93%. Важным итогом МТМ явилось выявление ряда участков с аномалиями из-за повышенных нагрузок на горных склонах, где после 3-х месячного

РИС. 3. Арбитражное обследование в контрольных шурфах на участках аномалий МТМ: подтверждение наличия микротрещин
